Паспорт

доступности объекта

Сельскохозяйственный техникум «Куйбышевский» федерального государственного бюджетного образовательного учреждения высшего образования «Новосибирский государственный аграрный университет» (СХТ «Куйбышевский» ФГБОУ ВО «Новосибирский ГАУ»), корпус практических занятий по сельхозмашинам

АКТ
обследования объекта №3

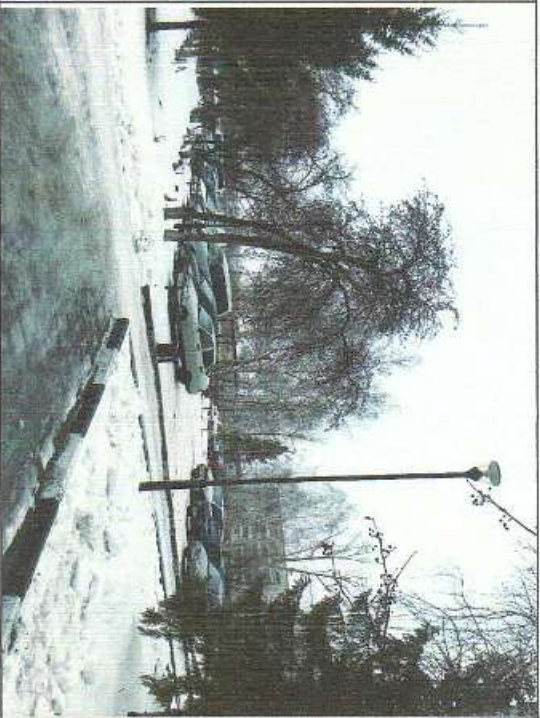
№ п/п	Элементы	Единицы измерения	Норматив	Фактическая величина	Для МГН*	ФОТО	Примечания
1		3	4	5	6	7	8
Парковка для посетителей							
	Расстояние до входа в здание	м	не более 50	имеется	К, О

П.5.2.2. СП 59.13330.2016
	Доля мест для автотранспорта инвалидов	%	10 (но не менее 1 места)	отсутствует	К, О		П.5.2.1. СП 59.13330.2016
	Разместка места для парковки автотранспорта инвалидов	м	6х3,6	отсутствия	К, О		П.5.2.4. СП 59.13330.2016
	Обозначение места для парковки знаком, принятым в международнонй практике		наличие	отсутствует	К, О		П.5.2.1. СП 59.13330.2016
	Путь к главному (специализированному) входу в здание

1.3	Лестница (наружная)	нет						
1.4	Пандус (наружный)	нет						
1.5	Автостоянка и парковка	есть			Стоянка для транспорта имеется.	К.О	Произвести асфальта-ремонтные работы, нанести разметку места для парковки автотранспорта инвалидов, установка информационного знака «Стоянка для инвалидов»; отработать регламент сопровождения инвалидов персоналом (в том числе с нарушениями опорно-двигательного аппарата).	Организационные мероприятия

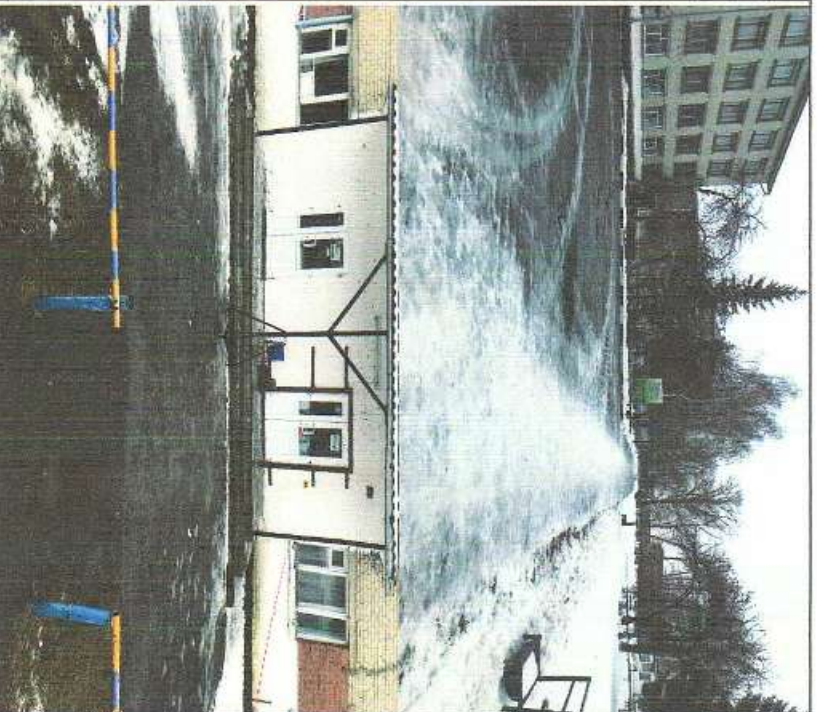
<p>- ширина полосы движения</p> <p>- при наличии площадок для разезда ИК (карманов)</p>	м	2,0	Допустимо 1,2	соответствует	К

П.5.1.7. СП 59.13330.2016
- указатели направления движения		наличие	отсутствие	отсутствие	К, О, Т	П.5.1.3. СП 59.13330.2016	
- высота бордюра	см	5	-	-	С	П.5.1.9. СП 59.13330.2016	
- ширина дверного проема калитки в свету	см	не менее 120	-	К		П.6.1.5. СП 59.13330.2016	
Рельефная (тактильная) полоса перед опасным участком (лестничным маршем, пешеходным переходом, поворотом, входом в здание): расстояние до объекта информации, опасного участка: ширина тактильной полосы	см	80-90 50-60	отсутствует	отсутствует	С	П.5.1.10. СП 59.13330.2016	
Съезды с тротуаров: уклон		1:12	соответствует	соответствует		П.5.1.8. СП 59.13330.2016	
вблизи зданий и в затененных местах		Допускается 1:10

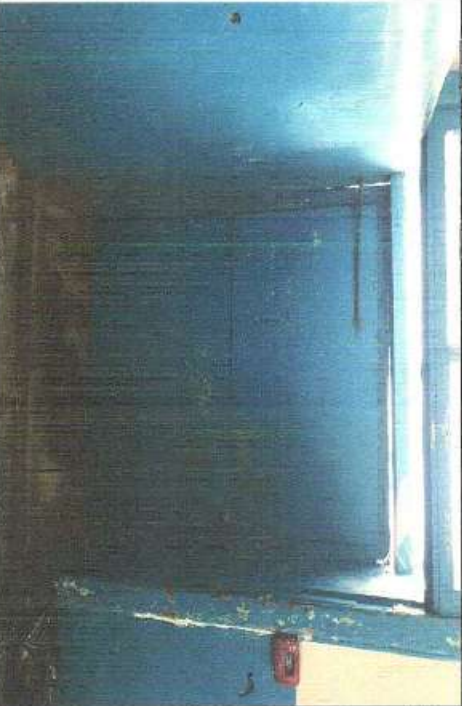
- на высоте	см	70 и 90 (допускаемо от 85 до 92)	-	К	П.6.2.11 СП 59.13330.2016
- завершенные части поручней	см	Длинее пандуса на 30	-	К, О	П.6.2.11 ГОСТ Р 51261
Нескользящее покрытие		наличие	отсутствует	К, О, С	П.6.2.11 СП 59.13330.2016
Маркировка поверхности пандуса контрастным цветом или текстурой		наличие	отсутствует	С	П.6.2.10 СП 59.13330.2016
Наружный подступник: вертикальный (В), наклонный (Н)		наличие	отсутствует	К	П.6.2.8 СП 59.13330.2016
Тамбур (центральный вход)					
Габариты: глубина х ширина	см	не менее 245х160 при реконструкции допускаемо от 150 до 180х230	-	К	П.6.1.8 СП 59.13330.2016
Двери (центральный вход) I: распашные (Р), автоматические раздвижные (А)			Распашные

П.6.1.5. СП 59.13330.2016
- ширина дверного проема в свету	см	не менее 120	105	К			
- высота порога	см	не более 1,4	25	К,О,С			П.6.1.5. СП 59.13330.2016
Дрка контрпестная маркировка на прозрачных полотнах дверей (в виде круга, прямоугольника и др.)		наличие	отсутствует	С			П.6.1.6. СП 59.13330.2016
Размер маркировки	см	Не менее 10 х 20	отсутствует	С			П.6.1.6. СП 59.13330.2016
Расположение маркировки на полотне двери	см	Первый уровень 90-100 Второй уровень – 130-140	отсутствует	С			П.6.1.6. СП 59.13330.2016

Наименование структурно-функциональной зоны	Состояние доступности *	Приложение		Рекомендации по адаптации (вид работы)**
		№ на плане	№ фото	
Входная группа	ДП-И (Г,У), ДЧ-И (О), ВНД (К,С).			Текущий ремонт, организационные мероприятия: помощь со стороны персонала

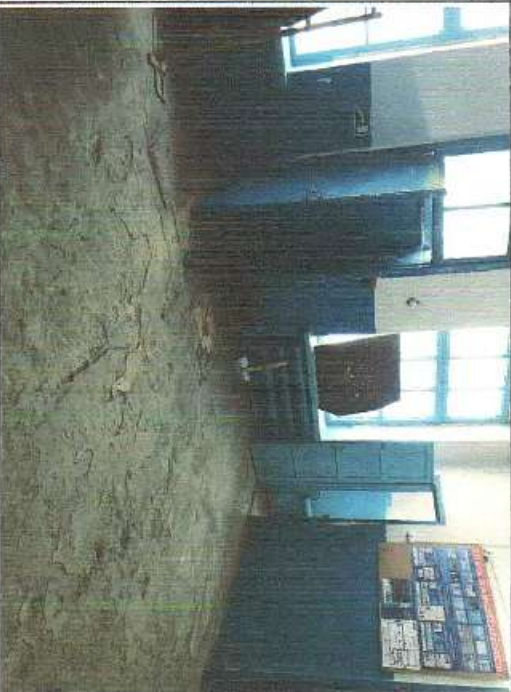
№ п/п	Наименование элементов объекта	Единицы измерения	Установленный норматив доступности	Фактическая величина	Доступность в для категорий МГН	ФОТО	Ссылка на пункт нормативного документа
	Ширина пути движения кресла-коляски в одном направлении при встречном движении	3 см	4 не менее 150 не менее 180	5 соответствует	6 К.О.С	7

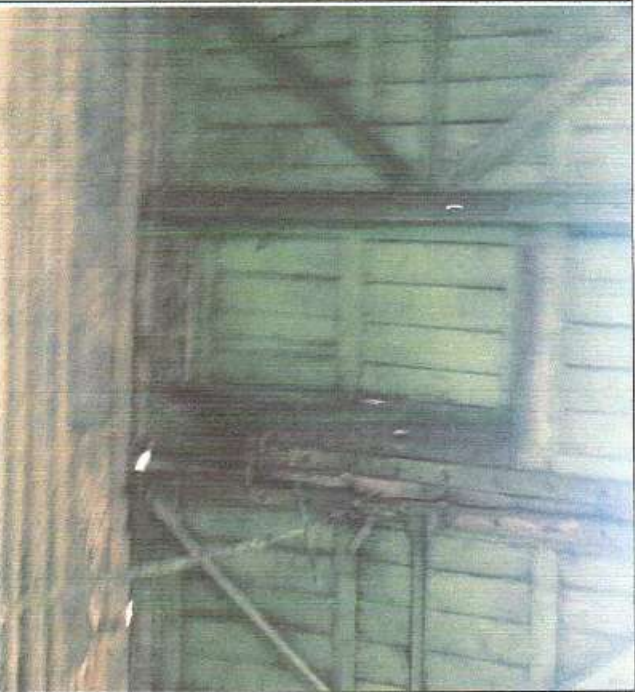
8 П.6.2.1. СП 59.13330.2016
	Пути эвакуации						
	Эвакуационный выход ,						
	Двери: распашные (Р),			распашные			
	автоматические раздвижные (А)

- ширина дверного проема в свету	см	не менее 120	390	К

6.2.4. СП 59.13330.2016
- высота порога	см	не более 1,4	-	К,О,С		П6.2.4. СП 59.13330.2016

Наименование структурно-функциональной зоны	Состояние доступности *	Приложение		Рекомендации по адаптации (виды работы)**
		№ на плане	№ фото	
Пути движения на объекте	ВНД (К,С), ДУ (О,Г,У)			Текущий ремонт, организационные мероприятия: обучить персонал правилам оказания ситуационной помощи инвалидам в чрезвычайных ситуациях; отработать регламент эвакуации МГН.

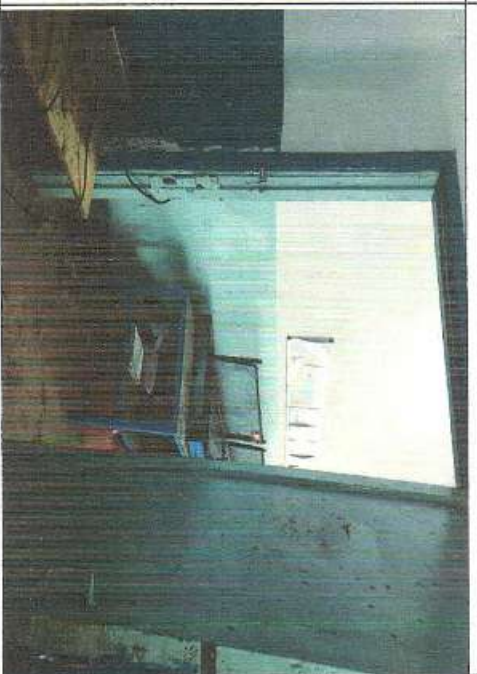
№ п/п	Наименование элементов объекта	Единица измерения	Норматив	Фактическая величина	Для категор ий МГН*	ФОТО	Примечания
1	Кабинет №1	3	4	5	6	7	8
	- ширина дверного проема в свету	см	не менее 90	87	К

П.6.2.4. СП 59.13330.2016
	- высота порога	см	не более 1,4	-	К,О,С		П.6.2.4. СП 59.13330.2016
	Зона обслуживания	см	150х150	наличие			
	Кабинет №2						
	- ширина дверного проема в свету	см	не менее 90	127	К

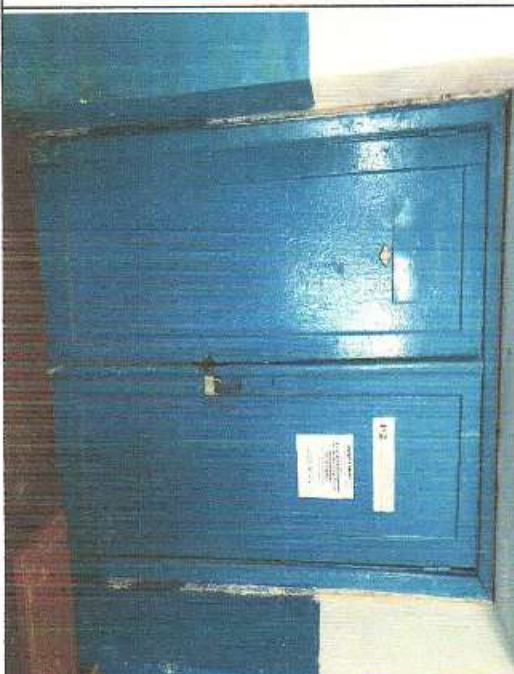
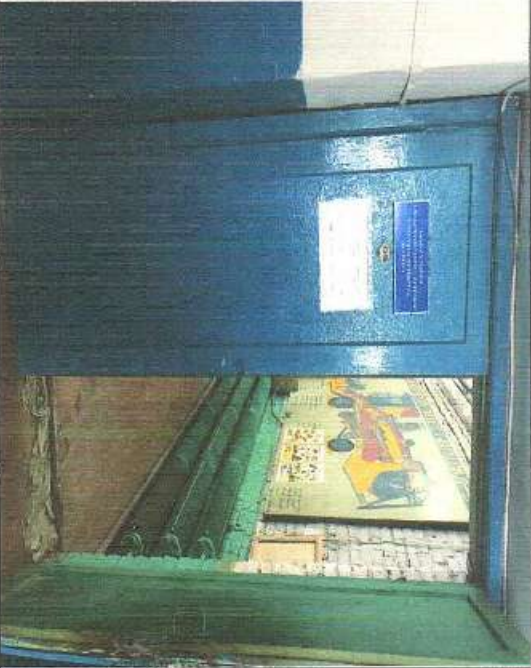
- высота порога	см	не более 1,4	-	К,О,С

П.6.2.4. СП 59.13330.2016
Зона обслуживания Кабинет №3	см	150x150	наличие			
- ширина дверного проема в свету	см	не менее 90	125	К		П.6.2.4. СП 59.13330.2016
- высота порога	см	не более 1,4	-	К,О,С		П.6.2.4. СП 59.13330.2016
Зона обслуживания	см	150x150	наличие

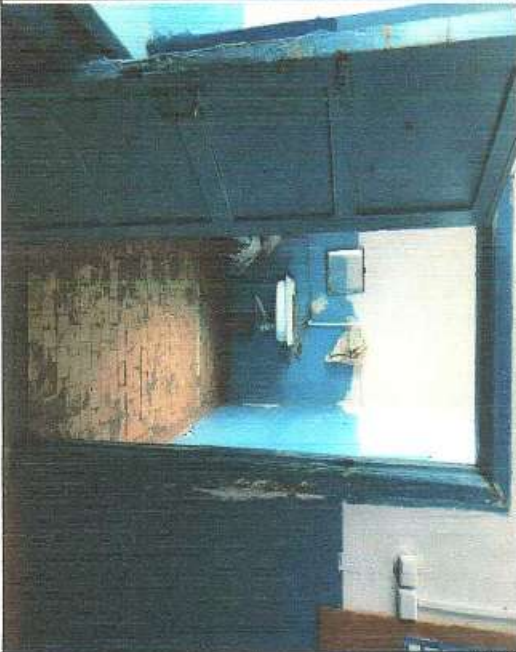
№ п/п	Наименование элементов объекта	Единица измерения	Норматив	Фактическая величина	Для какой категории МПН*	ФОТО	Примечания
1							8
2	Санитарный узел						
	Знак доступности помещения на высоте	см	Наличие 135	отсутствие	К,О,С,Г

П.6.3.6. СП 59.13330.2016
	Ширина дверного проема	см	Не менее 90	58	К

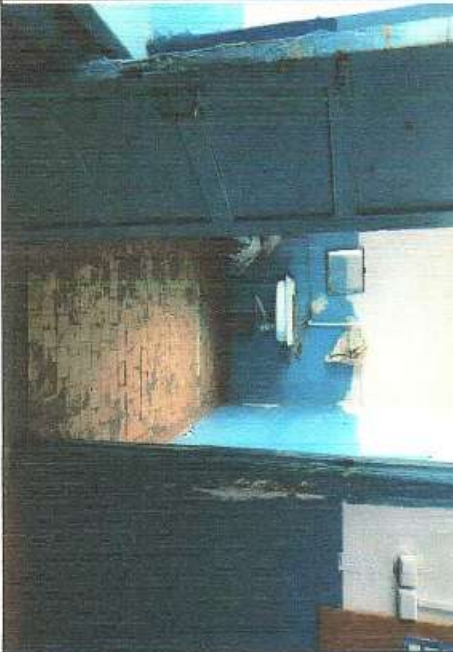
П.6.2.4. СП 59.13330.2016
	- высота порога	см	Не более 1,4	-	К,О,С

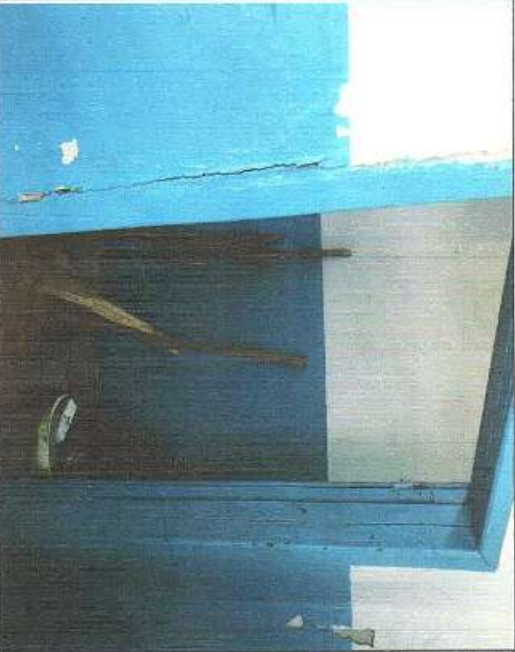
Ширина дверного проема	см	Не менее 90	82	К

П.6.2.4. СП 59.13330.2016
- высота порога	см	Не более 1,4	-	К, О, С

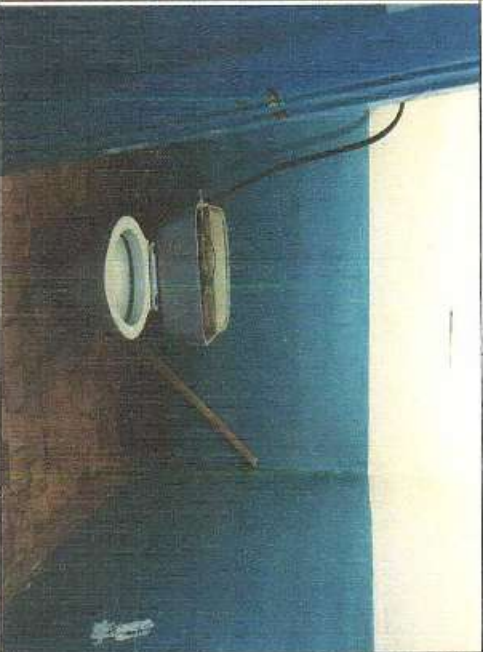
П.6.2.4. СП 59.13330.2016
габариты закрытой кабины уборной	см	Не менее 220x225	126x130	К

П.6.3.3. СП 59.13330.2016
-опорные поручни	см	наличие	отсутствие	К, О		П.6.3.3. СП 59.13330.2016
Система тревожной сигнализации (кнопка вызова персонала)		наличие	отсутствие			П.6.3.6. СП 59.13330.2016

№ п/п	Наименование функционально-планировочного элемента	Наличие элемента		Выявленные нарушения и замечания	Работы по адаптации объектов		
		есть/нет	N фото		Значимо для инвалида (категория)	Содержание	Виды работ
5.1	Туалетная комната	есть		Доступность для МГН не организована. Санузлы: узкие дверные проемы, затесненные табариты санузлов, отсутствие опорных поручней, системы вызова помощи и др.	К.О.С,Г,У	При необходимости помощь со стороны персонала	Организационные мероприятия

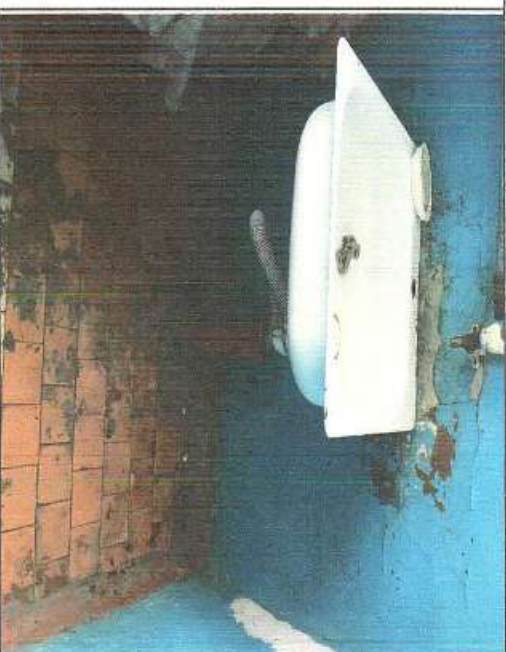
Раковина: • высота раковины • опорный поручень	см 75-85 см наличие	88 Отсутствие

П. 6.3.3, СП 59.13330.2016
--	---------------------------	------------------	---	-------------------------------
