Паспорт

доступности объекта

для лиц с ограничениями жизнедеятельности

Сельскохозяйственный техникум «Куйбышевский» федерального государственного
бюджетного образовательного учреждения высшего образования «Новосибирский
государственный аграрный университет» (СХТ «Куйбышевский» ФГБОУ ВО
«Новосибирский ГАУ»), общежитие №2

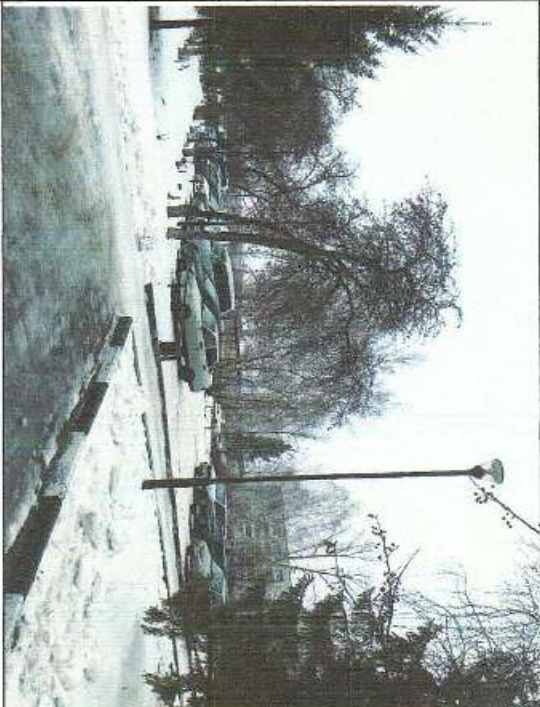
№ п/п	Элементы	Единицы измерения	Норматив	Фактическая величина	Для МГН*	ФОТО	Примечания
1	2	3	4	5	6	7	8
Парковка для посетителей							
	Расстояние до входа в здание	м	не более 50	имеется	К, О

П.5.2.2. СП 59.13330.2016
	Доля мест для автотранспорта инвалидов	%	10 (но не менее 1 места)	отсутствует	К, О		П.5.2.1. СП 59.13330.2016
	Разметка места для парковки автотранспорта инвалидов	м	6х3,6	отсутствие	К, О		П.5.2.4. СП 59.13330.2016
	Обозначение места для парковки знаком, принятым в международной практике		наличие	отсутствует	К, О		П.5.2.1. СП 59.13330.2016
	Путь к главному (специализированному) входу в здание

1.3	Лестница (наружная)	нет								
1.4	Пандус (наружный)	нет								
1.5	Автостоянка и парковка	есть				Стоянка для транспорта имеется.	К.О	Пронести асфальта-ремонтные работы, нанести разметку места для парковки автотранспорта инвалидов, установка информационного знака «Стоянка для инвалидов»; отработать регламент сопровождения инвалидов персоналом (в том числе с нарушениями опорно-двигательного аппарата).	Организационные мероприятия

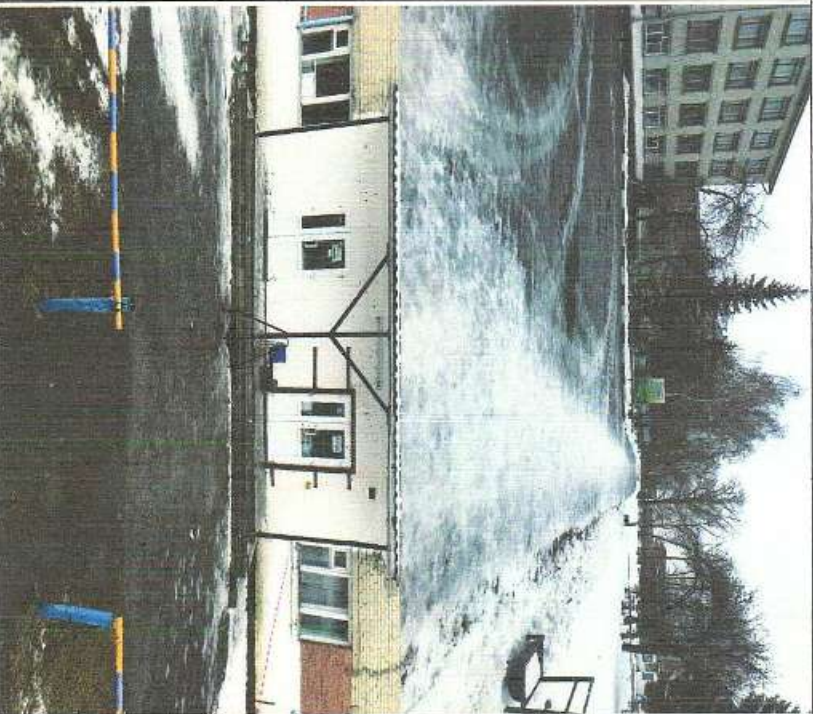
<p>- ширина полосы движения - три напольных площадки для разбега ИК (карманов)</p>	м	2,0 Допустимо 1,2	соответствует	К

П.5.1.7. СП 59.13330.2016
- указатели направления движения		наличие	отсутствие	К, О, Г		П.5.1.3. СП 59.13330.2016
- высота бордюра	см	5	-	С		П.5.1.9. СП 59.13330.2016
- ширина дверного проема калитки в свету	см	не менее 120	-	К		П.6.1.5. СП 59.13330.2016
Рельефная (тактильная) полоса перед опасным участком (лестничным маршем, пешеходным переходом, поворотом, входом в здание); расстояние до объекта информации, опасного участка; ширина тактильной полосы	см	80-90 50-60	отсутствует	С		П.5.1.10. СП 59.13330.2016
Съезды с тротуаров: уклон		1:12	соответствует			П.5.1.8. СП 59.13330.2016
вблизи зданий и в затененных местах		Допускается 1:10

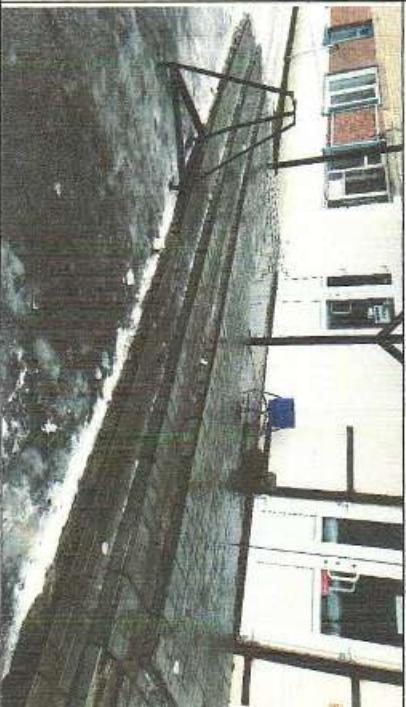
№ п/п	Наименование элементов объекта	Единицы измерения	Установленный норматив доступности	Фактическая величина	Доступность для категорий МГН	ФОТО	Ссылка на пункт нормативного документа
	Центральный вход						
	Входная площадка						
	Габариты площадки: ширина Х глубина	см	Не менее 220х220	640х215	К

П.6.14 СП 59.13330.2016
	Поручни (сражаемые)		наличие	отсутствует	К, О, С		П.6.12 СП 59.13330.2016
	Нескользящее покрытие		наличие	отсутствует	Все категории		П.6.14 СП 59.13330.2016

Навес	наличие	имеется	Все категории	П. 6.1.4 СП 59.13330.2016
Лестница к входной площадке				
Ширина марша лестницы	Не менее 135	640	О,С	П.5.1.12 СП 59.13330.2016
Высота ступени	от 12 до 15	10-20	О,С	П.5.1.12 СП 59.13330.2016
Ширина проступи	от 35 до 40	30-39	О,С	П.5.1.12 СП 59.13330.2016
Нескользящее покрытие	наличие	отсутствует	О,С,Г	П.5.1.12 СП 59.13330.2016
Рельефная (тактильная) полоса перед лестничным маршем (на расстоянии)	за 80-90 до лестниц	отсутствует	С	П.5.1.12 СП 59.13330.2016
Ширина рельефной тактильной полосы	30-50	-	С	П.5.1.12 СП 59.13330.2016
Контрастная окраска первой и последней ступеней	наличие	отсутствует	С	П.5.1.12 СП 59.13330.2016
Единообразные геометрии и размеры ширины проступи, высоты подъема	наличие	имеется	О,С	П.5.1.12 СП 59.13330.2016
Поручни с двух сторон	наличие	отсутствует	О,С	П.6.1.2 СП 59.13330.2016

2.1	Лестницы/ступени (наружная)	есть			Соответствует по габаритам. Отсутствует тактильное предупреждающее покрытие в начале и конце лестничного марша, отсутствует контрастная маркировка красных ступеней лестницы.	О, С	Установить тактильное предупреждающее покрытие в начале и конце лестничного марша, установить контрастную маркировку красных ступеней лестницы. До проведения работ оказывать помощь со стороны персонала.	Текущий ремонт, организационные мероприятия

2.2	Пандус (наружный)	нет			-	К, О, С	Разработать рабочий проект пандуса.	Организационные мероприятия
2.3	Входные площадки (перед дверью)	есть			Соответствует по габаритам. Отсутствует противоскользящее покрытие.	К, О, С	При необходимости оказывать помощь инвалидам персоналом учреждения.	Организационные мероприятия

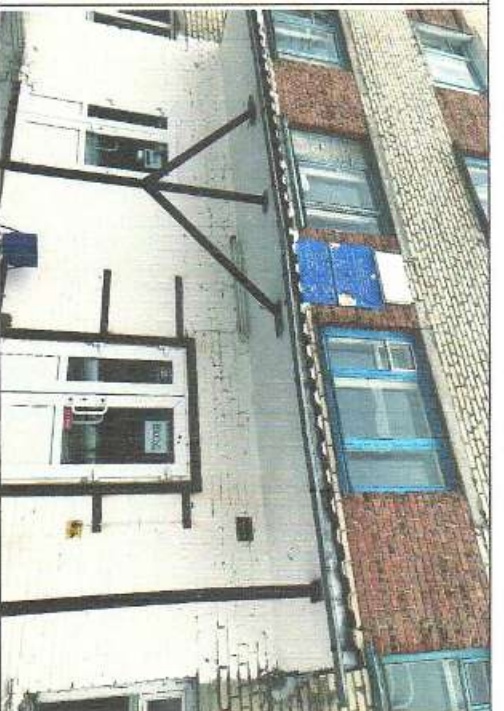
- высота поручней	Допустимо 85-92	-	О,С	П.6.1.2 СП 118.13330.2016
- завершающие части поручней	Не менее 30	-	О,С	П.6.1.2 ГОСТ Р 51261
Пандус				
Ширина пандуса	наличие Не менее 100	отсутствует	К	П.6.1.2, 6.2.9 СП 59.13330.2016
Параметры пандуса: длина марша пандуса угол пандуса	Не более 900 Не круче от 1:12 до 1:20 от (8%, до 5%)	-	К	П.6.2.9 СП 59.13330.2016

Площадь на горизонтальном участке пандуса	см	Не менее 150х150	отсутствует	К		П. 6.2.9 СП 59.13330.2016
Поручни с двух сторон:		наличие	отсутствует	К,О		П.6.2.11 СП 59.13330.2016
- на высоте	см	70 и 90 (допустимо от 85 до 92)	-	К		П. 6.2.11 СП 59.13330.2016
-завершающие части поручней	см	Длинные пандуса на 30	-	К, О		П. 6.2.11 ГОСТ Р 51261
Нескользящее покрытие		наличие	отсутствие	К,О,С		П. 6.2.11 СП 59.13330.2016
Маркировка поверхности пандуса контрастным цветом или текстурой		наличие	отсутствие	С		П. 6.2.10 СП 59.13330.2016
Наружный подъемник: вертикальный (В), наклонный (Н)		наличие	отсутствие	К		П.6.2.8 СП 59.13330.2016
Тамбур (центральный вход)						
Габариты: глубина х ширина	см	не менее 245х160 при реконструкции допустимо от 150 до 180х230	230х220	К

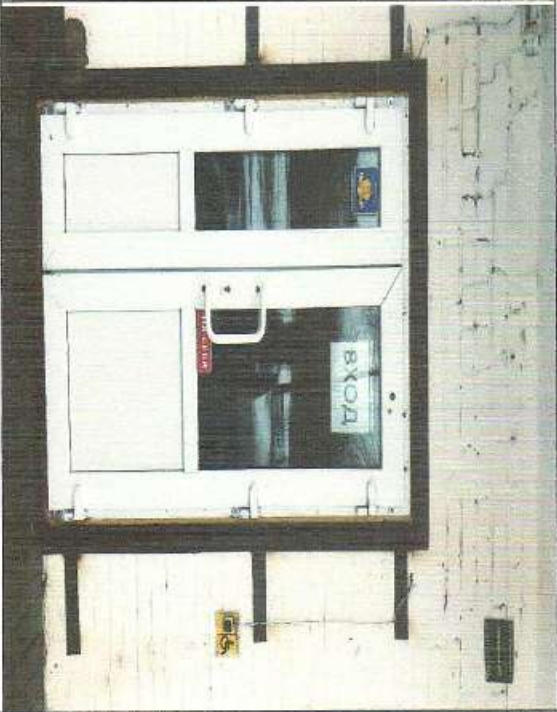
- ширина дверного проема в свету	см	не менее 120	122	К

П6.1.5. СП 59.13330.2016
- высота порога	см	не более 1,4	11	К,О,С		П6.1.5. СП 59.13330.2016
Убки контрпастная маркировка на прозрачных полотнах дверей (в виде круга, прямоугольника и др.)		наличие	имеется	С		П6.1.6. СП 59.13330.2016
Размер маркировки	см	Не менее 10 x 20	имеется	С		П6.1.6. СП 59.13330.2016
Расположение маркировки на полотне двери	см	Первый уровень 90-100 Второй уровень – 130-140	имеется	С		П6.1.6. СП 59.13330.2016
Двери (центральный вход) 2: распашные (Р), автоматические раздвижные (А)			распашные

2.4	Двери (входные)	есть			Соответствует ширина дверного проема центрального входа.	К, О, С	При необходимости оказывать помощь инвалидам персоналом учреждения.	Организационные мероприятия

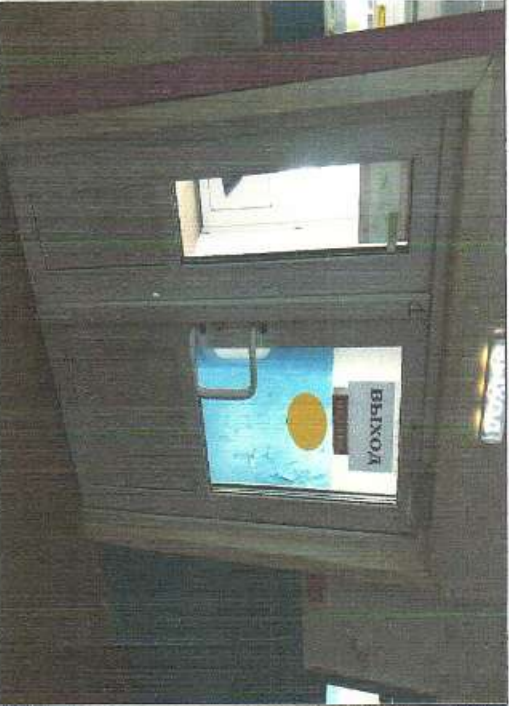
- ширина дверного проема в свету	см	не менее от 90 до 120	117	К

П.6.1.5. СП 59.13330.2016
- высота порога	см	не более 1,4	-	К,О,С		П.6.1.5. СП 59.13330.2016
Яркая контрастная маркировка на прозрачных полотнох дверей (в виде круга, квадрата)		наличие	имеется	С		П.6.1.6. СП 59.13330.2016
Размер маркировки	см	Не менее 10 x 20	имеется	С		П. 6.1.6. СП 59.13330.2016
Расположение маркировки на полотне двери	см	Первый уровень 90-100 Второй уровень – 130-140	имеется	С		П. 6.1.6. СП 59.13330.2016

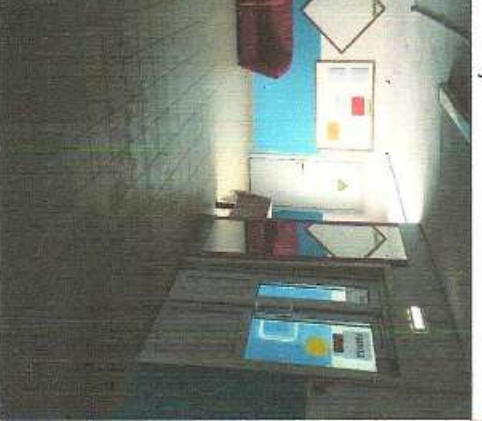
№ п/п	Наименование элементов объекта	Единицы измерения	Установленный норматив доступности	Фактическая величина	Доступность для категорий МГН	ФОТО	Ссылка на пункт нормативного документа
	Ширина пути движения кресла-коляски в одном направлении при встречном движении	3 см	не менее 150 не менее 180	420	К,О,С

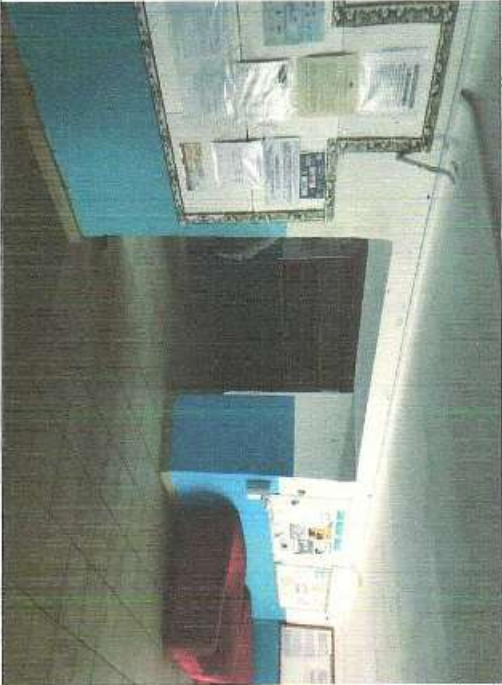
П.6.1.5. СП 59.13330.2016
- ширина дверного проема в сесту	см	не менее 90	220	К		
- высота порога	см	не более 1,4	-	К,О,С		П.6.2.4. СП 59.13330.2016
Ширина пути движения кресла-коляски: в одном направлении при встречном движении	см	не менее 150 не менее 180	153	К,О,С

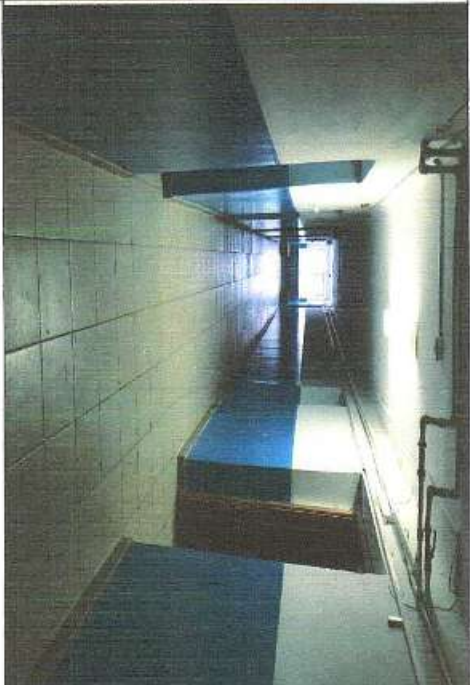
П.6.2.1. СП 59.13330.2016
Пути эвакуации						
Эвакуационный выход						
Дверь: распашные (Р), автоматические раздвижные (А)			распашные

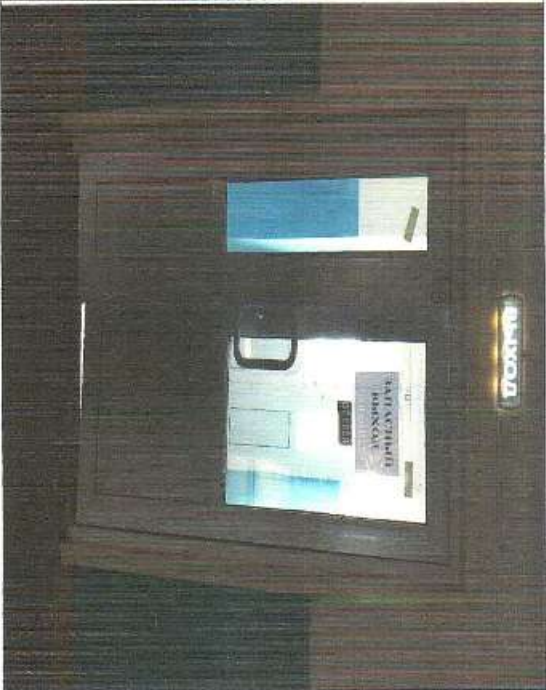
6.2.4. СП 59.13330.2016
- ширина дверного проема в свету	см	не менее 120	118	К		
- высота порога	см	не более 1,4	3	К.О.С		П.6.2.4. СП 59.13330.2016
Дверь2: распашные (Р), автоматические раздвижные (А)			распашные			
- ширина дверного проема в свету	см	не менее 120	115	К	 	6.2.4. СП 59.13330.2016
- высота порога	см	не более 1,4	11	К.О.С		П.6.2.4. СП 59.13330.2016

3.3	Пандус (внутри здания)	нет						
3.4	Лифт пассажирский (или подъемник)	нет						
3.5	Двери	есть			Соответствуют.	К, О, С	-	-
3.6	Пути эвакуации (в т.ч. зоны безопасности)	есть			Пути эвакуации не соответствуют нормативам доступности для МГН	К, О, С, Г, У	Обучить персонал правилам оказания ситуационной помощи инвалидам в чрезвычайных ситуациях; обработать регламент эвакуации МГН.	Организационные мероприятия

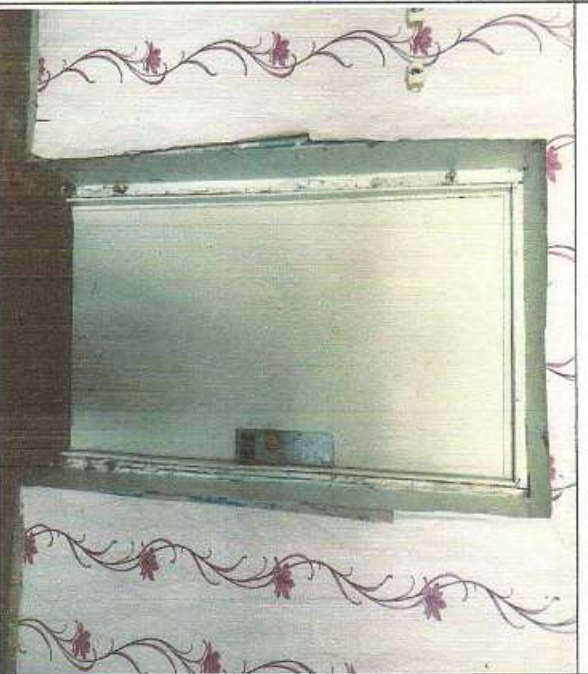
№ п/п	Наименование элементов объекта	Единицы измерения	Норматив	Фактическая величина	Для категор ий МГН*	ФОТО	Примечания
1	Комната	3	4	5	6	7	8
	- ширина дверного проема в свету	см	не менее 90	76	К

4.1	Кабинетная форма обслуживания	есть		Кабинеты имеют похожую геометрию пространства: дверные проемы в кабинеты к педикотам соответствуют.	К, О	Технические решения по обустройству кабинетов для приема людей передвигающихся на колясках целесообразны без организации доступности для таких посетителей путей движения, а также санитарно-гигиенических помещений.	Организационные мероприятия

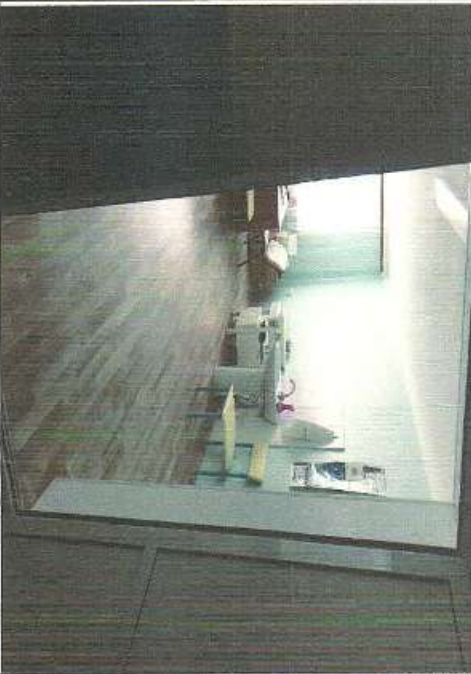
- ширина дверного проема в свету	см	не менее 90	76	К

П.6.2.4. СП 59.13330.2016
- высота порога	см	не более 1,4	3	К,О,С		П.6.2.4. СП 59.13330.2016
Зона обслуживания	см	150x150	наличие

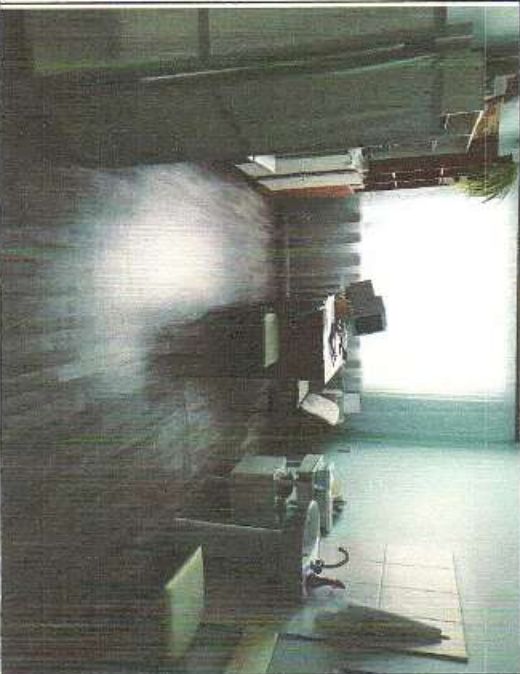
Проездурный кабинет

- ширина дверного проема в свету	см	не менее 90	78	К

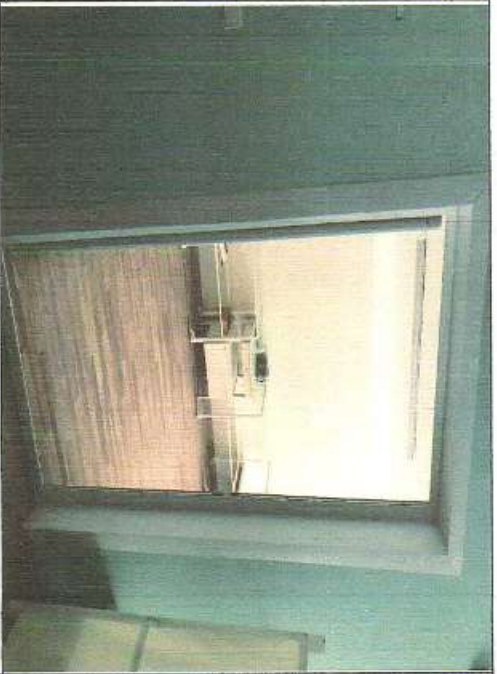
П.6.2.4. СП 59.13330.2016
- высота порога	см	не более 1,4	-	К,О,С

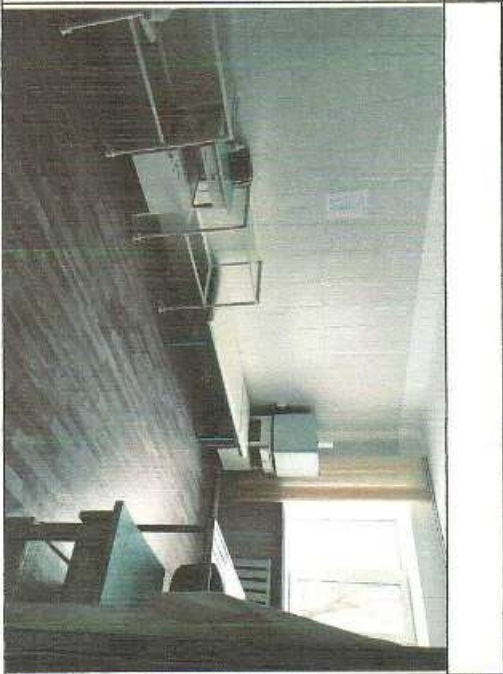
П.6.2.4. СП 59.13330.2016
Зона обслуживания	см	150x150	надгигие

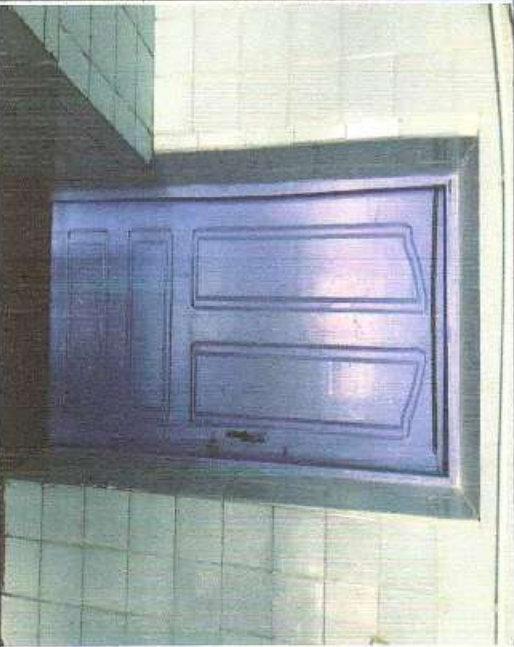
№ п/п	Наименование элементов объекта	Единицы изме- рения	Норматив	Фактическая величина	Для категорий МТН*	ФОТО	Примечания
1							
2	Санитарный узел						
	Знак доступности помещения на высоте	см	Наличие 135	отсутствие	К,О,С,Г		П.6.3.6. СП 59.13330.2016
	Ширина дверного проема	см	Не менее 90	75	К

П.6.2.4. СП 59.13330.2016
	- высота порога	см	Не более 1,4	5	К,О,С		П.6.2.4. СП 59.13330.2016

№ п/п	Наименование функционально-планировочного элемента	Наличие элемента		Выявленные нарушения и замечания	Значимо для инвалида (категория)	Работы по адаптации объектов	
		есть/нет	N фото			Содержание	Виды работ
5.1	Туалетная комната	есть		Доступность для МГН не организована. Санузлы: узкие дверные проемы, затесненные габариты санузлов, отсутствие опорных поручней, системы вызова помощи и др.	К.О.С.Г.У	Разработка рабочего проекта санитарного узла для МГН на первом этаже.	Приобретение оборудования, организационные мероприятия, (капитальный ремонт).

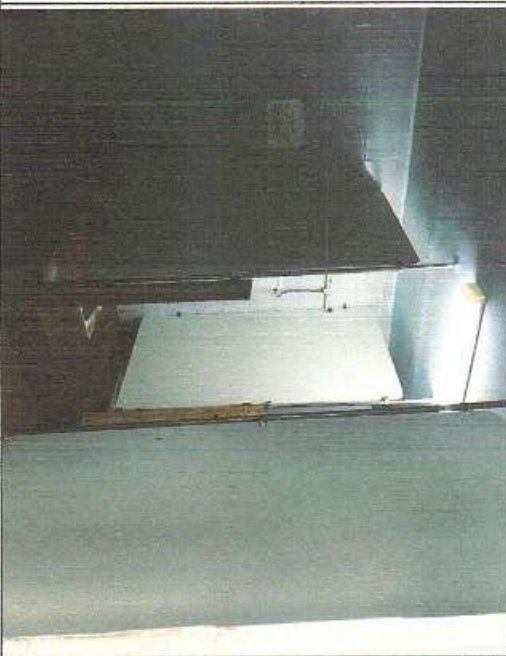
габариты закрытой кабины уборной	см	Не менее 220х225	Общая 341х417	К

П.6.3.3. СП 59.13330.2016
-опорные поручни	см	наличие	отсутствие	К, О		П.6.3.3. СП 59.13330.2016
Система тревожной сигнализации (кнопка вызова персонала)		наличие	отсутствие			П.6.3.6. СП 59.13330.2016
Раковина: • высота раковины • опорный поручень	см	75-85 см наличие	90 Отсутствие
