Паспорт

доступности объекта

Сельскохозяйственный техникум «Куйбышевский» федерального государственного бюджетного образовательного учреждения высшего образования «Новосибирский государственный аграрный университет» (СХТ «Куйбышевский» ФГБОУ ВО «Новосибирский ГАУ»), корпус практических занятий тракторов и автомобилей

обследования объекта №5

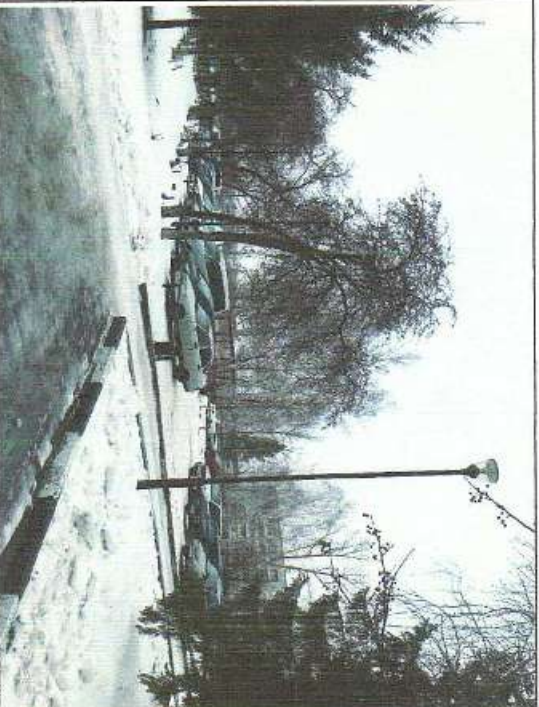
№ п/п	Элементы	Единицы измерения	Норматив	Фактическая величина	Для МГН*	ФОТО	Примечания
1	2	3	4	5	6	7	8
Парковка для посетителей							
	Расстояние до входа в здание	м	не более 50	имеется	К, О

П.5.2.2. СП 59.13330.2016
	Доля мест для автотранспорта инвалидов	%	10 (но не менее 1 места)	отсутствует	К, О		П.5.2.1. СП 59.13330.2016
	Разметка места для парковки автотранспорта инвалидов	м	6x3,6	отсутствие	К, О		П.5.2.4. СП 59.13330.2016
	Обозначение места для парковки знаком, принятым в международно-практике		наличие	отсутствует	К, О		П.5.2.1. СП 59.13330.2016
	Путь к главному (специализированному) входу в здание

1.3	Лестница (наружная)	нет						
1.4	Пандус (наружный)	нет						
1.5	Автостоянка и парковка	есть			Стоянка для транспорта имеется.	К,О	Произвести асфальта-ремонтные работы, нанести разметку места для парковки автотранспорта инвалидов, установка информационного знака «Стоянка для инвалидов»; отработать регламент сопровождения инвалидов персоналом (в том числе с нарушениями опорно-двигательного аппарата).	Организационные мероприятия
Наименование структурно-функциональной зоны		Состояние доступности*			Приложение		Рекомендации по адаптации (виды работ)**	
Территория, прилегающая к объекту		ДЧ-И (К,О,Г,У), ВНД (С)			N на плане N фото		Текущий ремонт, организационные мероприятия: разместить табличку у входной двери с телефоном специалиста, который при необходимости окажет помощь (крупный, контрастный шрифт); разработать проектно документацию и выполнить согласно проекта асфальта-ремонтные работы, нанести разметку места для парковки автотранспорта инвалидов, установить информационный знак «Стоянка для инвалидов»; отработать регламент сопровождения инвалидов персоналом (в том числе с нарушениями опорно-двигательного аппарата).

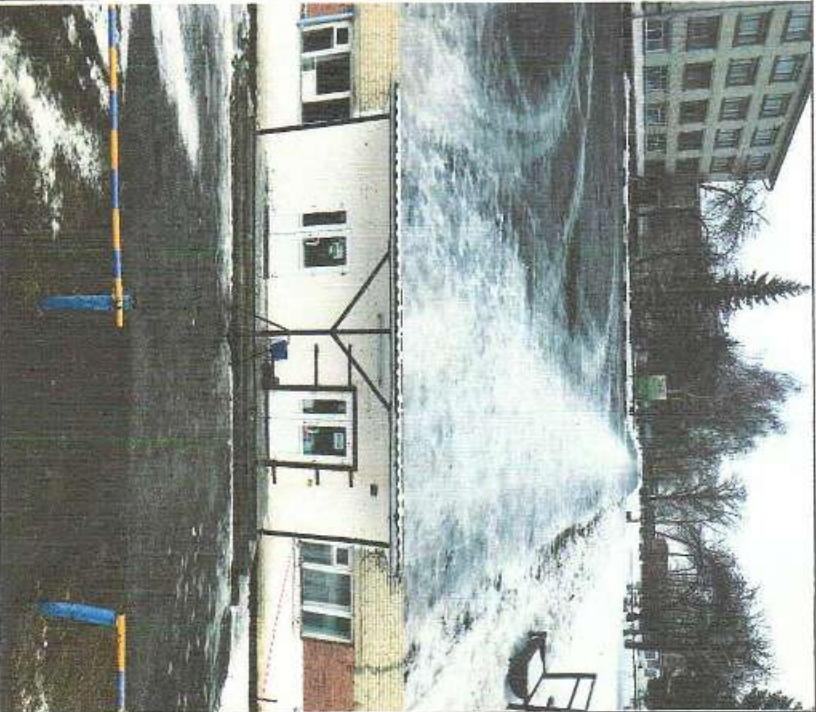
<p>- ширина полосы движения - при наличии площадок для разбега ИК (карманы)</p>	м	2,0 Допустимо 1,2	соответствует	К

П.5.1.7. СП 59.13330.2016
- указатели направления движения		наличие	отсутствие	К, О, Г		П.5.1.3. СП 59.13330.2016
- высота бордюра	см	5	-	С		П.5.1.9. СП 59.13330.2016
- ширина дверного проема калитки в свету	см	не менее 120	-	К		П.6.1.5. СП 59.13330.2016
Рельефная (тактильная) полоса перед опасным участком (лестничными маршем, пешеходным переходом, поворотом, входом в здание): расстояние до объекта информации, опасного участка; ширина тактильной полосы	см	80-90 50-60	отсутствует	С		П.5.1.10. СП 59.13330.2016
Съезды с тротуаров: уклон		1:12	соответствует			П.5.1.8. СП 59.13330.2016
вблизи зданий и в затененных местах		Допускается 1:10

1.2	Путь (пути) движения на территории	есть			Соответствует	К,О,С	Обработать регламент сопровождения инвалидов персоналом (в том числе с нарушениями опорно-двигательного аппарата).	Организационные мероприятия

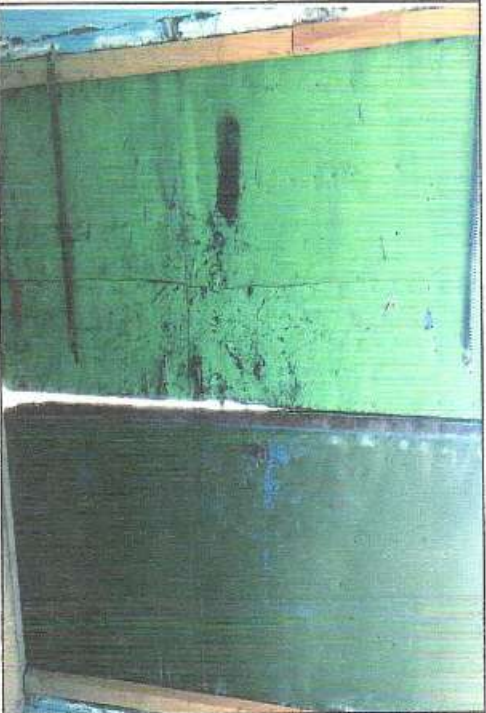
П.6.1.5. СП 59.13330.2016
- высота порога	см	не более 1,4	6	К,О,С		П.6.1.5. СП 59.13330.2016
Яркая контрастная маркировка на прозрачных полотнах дверей (в виде крута, прямоугольника и др.)		наличие	отсутствие	С		П.6.1.6. СП 59.13330.2016
Размер маркировки	см	Не менее 10 x 20	отсутствие	С		П.6.1.6. СП 59.13330.2016
Расположение маркировки на полотне двери	см	Первый уровень 90-100 Второй уровень – 130-140	отсутствие	С		П.6.1.6. СП 59.13330.2016
Двери (центральный вход) 2: распашные (Р), автоматические распашные (А)			распашные

Наименование структурно-функциональной зоны	Состояние доступности *	Приложение		Рекомендации по адаптации (вид работы)**
		№ на плане	№ фото	
Входная группа	ДП-И (Г,У), ДЧ-И (О), ВНД (К,С).			Организационные мероприятия: при необходимости оказывать помощь со стороны персонала

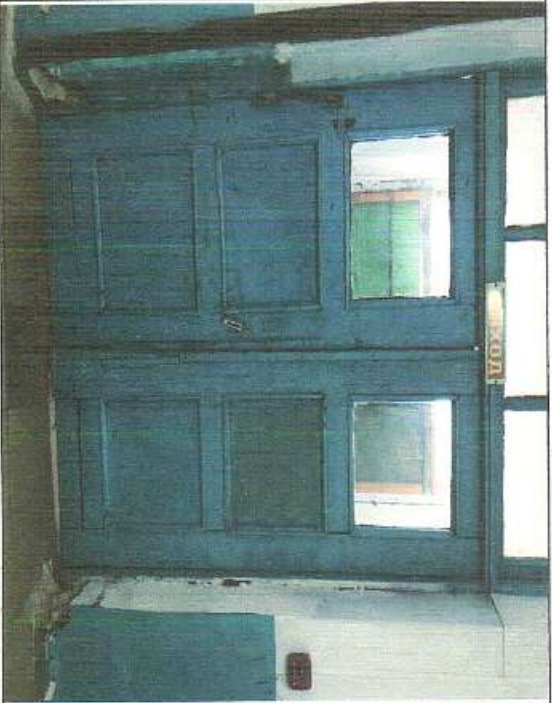
П.6.1.5. СП 59.13330.2016
- ширина дверного проема в свету	см	не менее от 90 до 120	152	К			
- высота порога	см	не более 1,4	-	К,О,С			П.6.1.5. СП 59.13330.2016
Фирма контрастная маркировка на прозрачных полотнох дверей (в виде круга, квадрата)		наличие	отсутствие	С			П.6.1.6. СП 59.13330.2016
Размер маркировки	см	Не менее 10 x 20	отсутствие	С			П.6.1.6. СП 59.13330.2016
Расположение маркировки на полотне двери	см	Первый уровень 90-100 Второй уровень – 130-140	отсутствие	С			П.6.1.6. СП 59.13330.2016

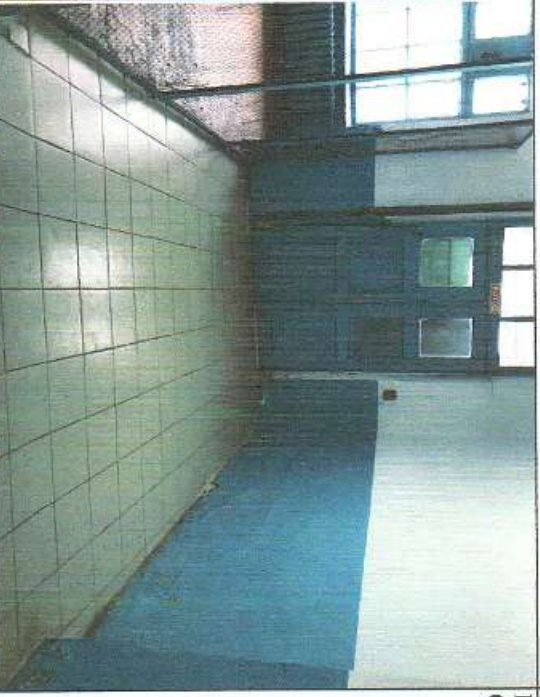
№ п/п	Наименование элементов объекта	Единицы измерения	Установленный норматив доступности	Фактическая величина	Доступность для категорий МГН	ФОТО	Ссылка на пункт нормативного документа
	Ширина пути движения кресла-коляски: в одном направлении при встречном движении	3 см	4 не менее 150 не менее 180	5 243	6 К,О,С

3.1	Коридор (вестибюль, зона ожидания, холл, балкон)	есть			Соответствуют.	К, О, С	Отработать регламент по оказанию помощи со стороны персонала.	Организационные мероприятия

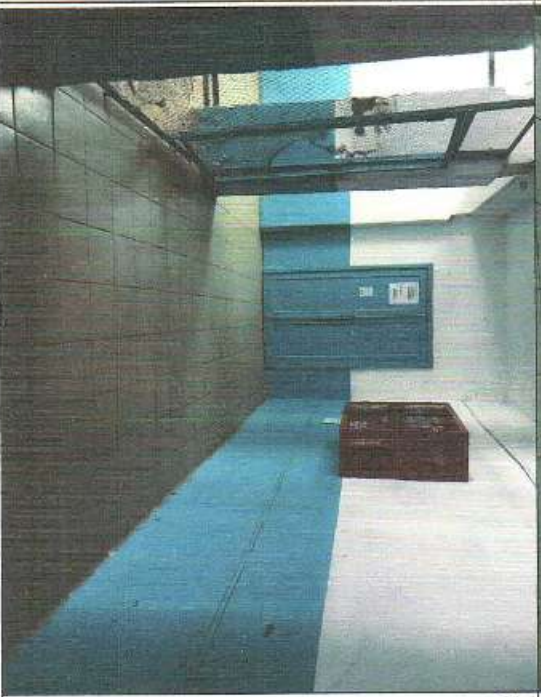
П.6.2.1. СП 59.13330.2016
	Ширина пути движения кресла-коляски: в одном направлении при встречном движении	см	4 не менее 150 не менее 180	5 247	6 К,О,С

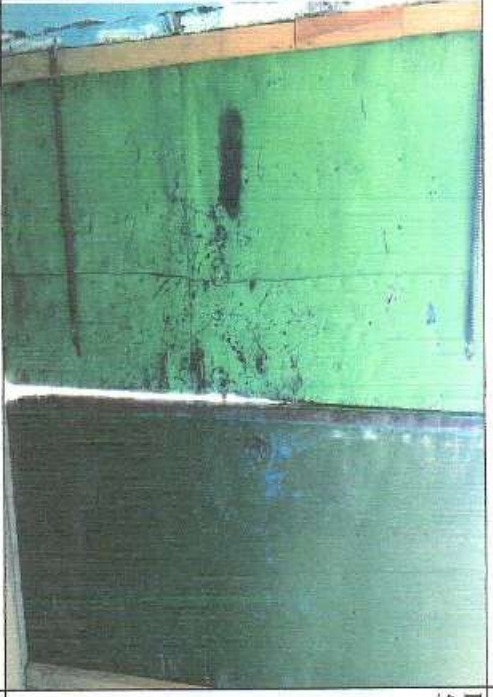
Пути эвакуации						
Эвакуационный выход						
Двери 1: распашные (Р), автоматические раздвижные (А)			распашные			
- ширина дверного проема в свету	см	не менее 120	155	К

3.3	Пандус (внутри здания)	нет						
3.4	Лифт пассажирский (или подъемник)	нет						
3.5	Двери	есть			Соответствуют.	К, О, С	-	-
3.6	Пути эвакуации (в т.ч. зоны безопасности)	есть			Пути эвакуации не соответствуют нормативам доступности для МГН	К, О, С, Г, У	Обучить персонал правилам оказания ситуационной помощи инвалидам в чрезвычайных ситуациях: отработать регламент эвакуации МГН.	Организационные мероприятия

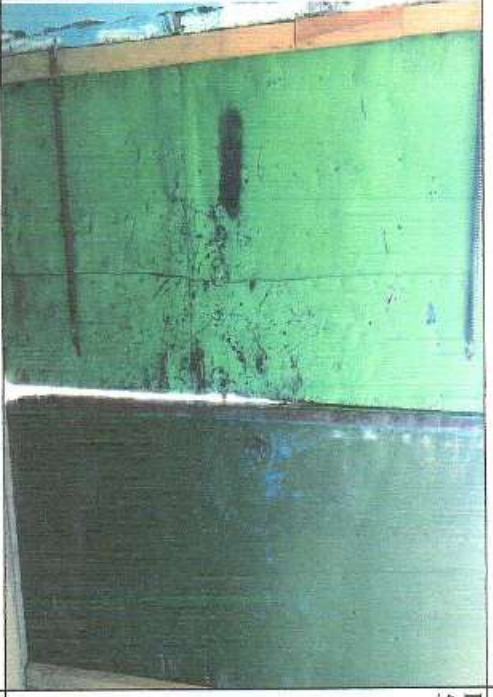
П.6.1.5. СП 59.13330.2016
- высота порога	см	не более 1,4	6	К,О,С

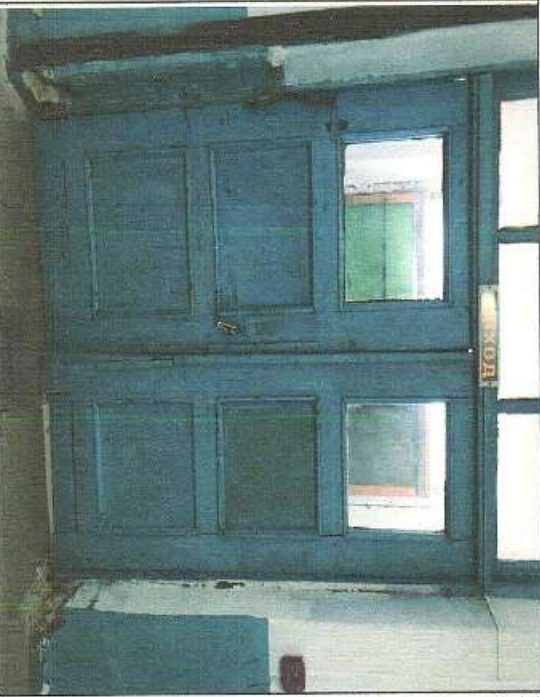
П.6.1.5. СП 59.13330.2016
Двери 2: распашные (Р), автоматические раздвижные (А)			распашные			
- ширина дверного проема в свету	см	не менее от 90 до 120	152	К

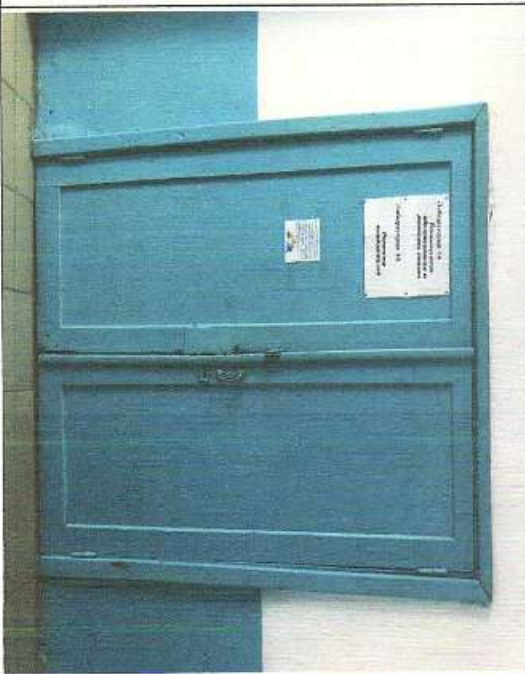
№ п/п	Наименование элементов объекта	Единицы измерения	Норматив	Фактическая величина	Для категорий МГН*	ФОТО	Примечания
1	Лаборатория №14	3	4	5	6	7	8
	- ширина дверного проема в свету	см	не менее 90	130	К

№ п/п	Наименование функционально-планировочного элемента	Наличие элемента		Выявленные нарушения и замечания	Значимо для инвалида (категория)	К.О	Работы по адаптации объектов	Виды работ
		есть/нет	№ фото					
4.1	Кабинетная форма обслуживания	есть		Кабинеты имеют похожую геометрию пространства, дверные проемы в кабинеты к инвалидам соответствуют.	К.О		Технические решения по обустройству кабинетов для приема людей передвигающихся на колясках нецелесообразны без организации доступности для таких посетителей путей движения, а также санитарно-гигиенических помещений.	Организационные мероприятия
4.2	Зальная форма обслуживания	нет						
Наименование структурно-функциональной зоны		Состояние доступности*		Рекомендации по адаптации (вид работы)**				
Зона оказания услуги		ВНД (К,С), ДЧ-И (О) ДУ (Г,У)		Организационные мероприятия: при необходимости оказывать помощь со стороны персонала

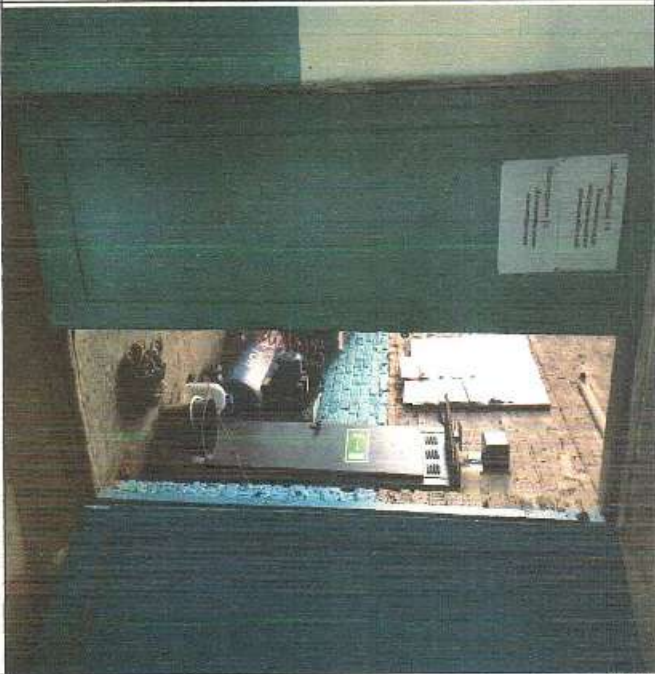
- ширина дверного проема в свету	см	не менее 90	127	К

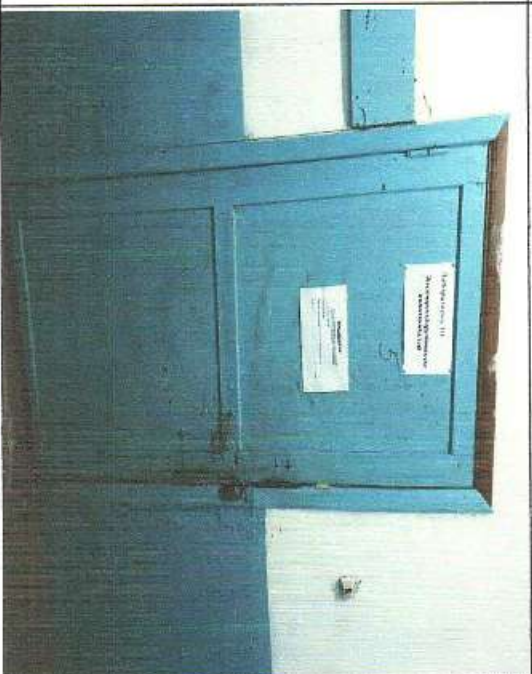
П.6.2.4. СП 59.13330.2016
- высота порога	см	не более 1,4	7	К,О,С		П.6.2.4. СП 59.13330.2016
Зона обслуживания Лаборатория №10	см	150х150	наличие			
- ширина дверного проема в свету	см	не менее 90	92	К

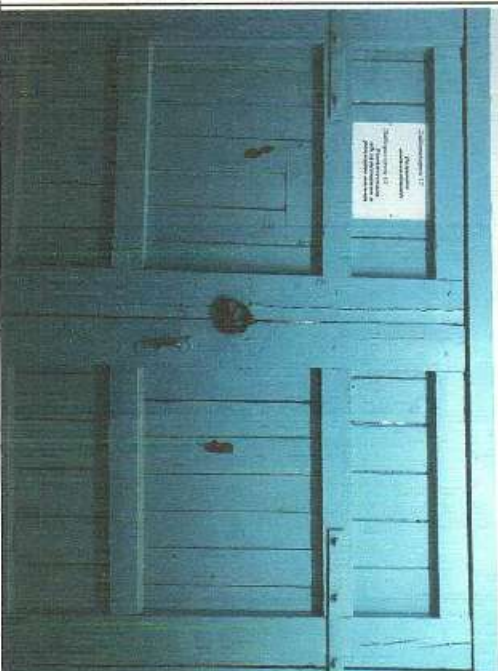
- высота порога	см	не более 1,4	-	К,О,С	П.6.2.4. СП 59.13330.2016
Зона обслуживания	см	150x150	наличие		
Лаборатория №12					
- ширина дверного проема в свету	см	не менее 90	150	К	П.6.2.4. СП 59.13330.2016
- высота порога	см	не более 1,4	-	К,О,С	П.6.2.4. СП 59.13330.2016
Зона обслуживания	см	150x150	наличие

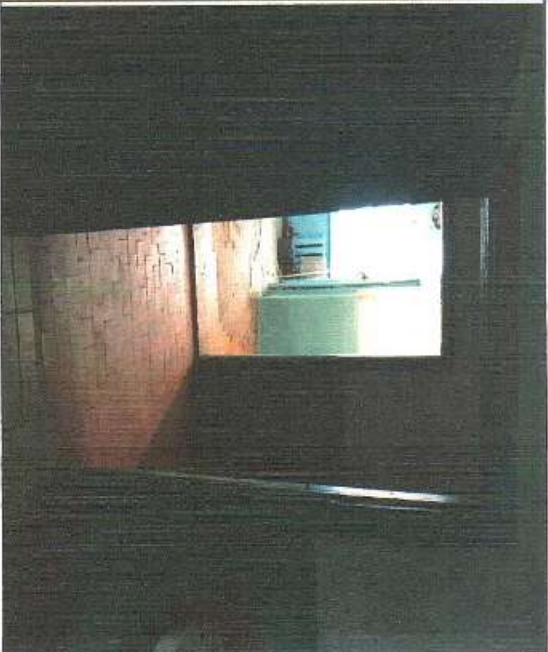
№ п/п	Наименование элементов объекта	Единица измерения	Норматив	Фактическая величина	Для категорий МПН*	ФОТО	Примечания
1							
2	Санитарный узел						
	Знак доступности помещения на высоте	см	Наличие 135	отсутствие	К,О,С,Г		П.6.3.6. СП 59.13330.2016
	Ширина дверного проема	см	Не менее 90	76	К

№ п/п	Наименование функционально-планировочного элемента	Наличие элемента		Выявленные нарушения и замечания	Значимо для инвентаря (категория)	Работы по адаптации объектов	
		есть/нет	N фото			Содержание	Виды работ
5.1	Губительная комната	есть		Доступность для МГН не организована. Санузлы: узкие дверные проемы, затесненные габариты санузлов, отсутствие опорных поручней, системы вызова помощи и др.	К,О,С,Г,У	-	Организационные мероприятия
Наименование структурно-функциональной зоны		Состояние доступности		Рекомендации по адаптации (вид работы)			
Санитарно-гигиенические помещения		ВНД (К,О,С), ДУ (Г,У)		Организационные мероприятия: при необходимости оказывать помощь со стороны персонала

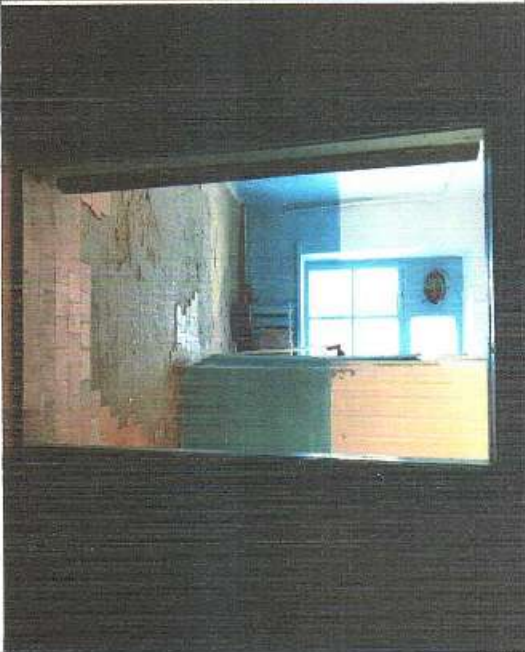
П.6.2.4. СП 59.13330.2016
	- высота порога	см	Не более 1,4	7	К,О,С		П.6.2.4. СП 59.13330.2016

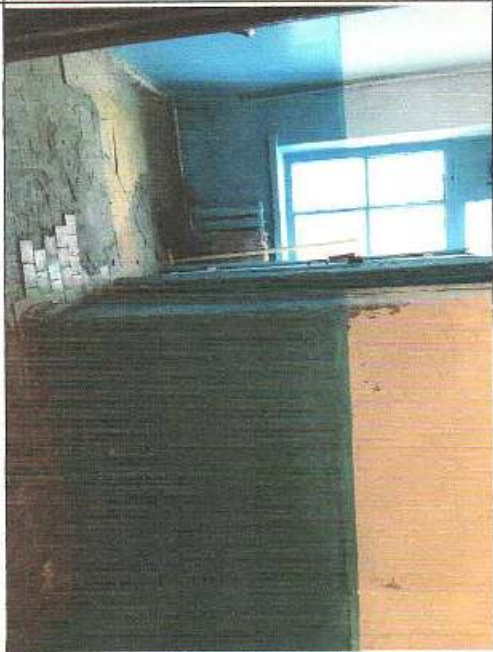
П.6.2.4. СП 59.13330.2016
	Ширина дверного проема	см	Не менее 90	78	К						
	- высота порога	см	Не более 1,4	-	К,О,С

П.6.2.4. СП 59.13330.2016
	габариты закрытой кабины уборной	см	Не менее 220х225	Общая 237х386 115х83	К						П.6.3.3. СП 59.13330.2016
	-опорные поручни	см	наличие	отсутствие	К, О						П.6.3.3. СП 59.13330.2016
	Система тревожной сигнализации (кнопка вызова персонала)		наличие	отсутствие							П.6.3.6 СП 59.13330.2016
	Раковина: * высота раковины * опорный поручень	см	75-85 см наличие	88 Отсутствие							П.6.3.3. СП 59.13330.2016
