Паспорт

доступности объекта

Сельскохозяйственный техникум «Куйбышевский» федерального государственного бюджетного образовательного учреждения высшего образования «Новосибирский государственный аграрный университет» (СХТ «Куйбышевский» ФГБОУ ВО «Новосибирский ГАУ»), корпус производственных занятий.

АКТ
обследования объекта №4

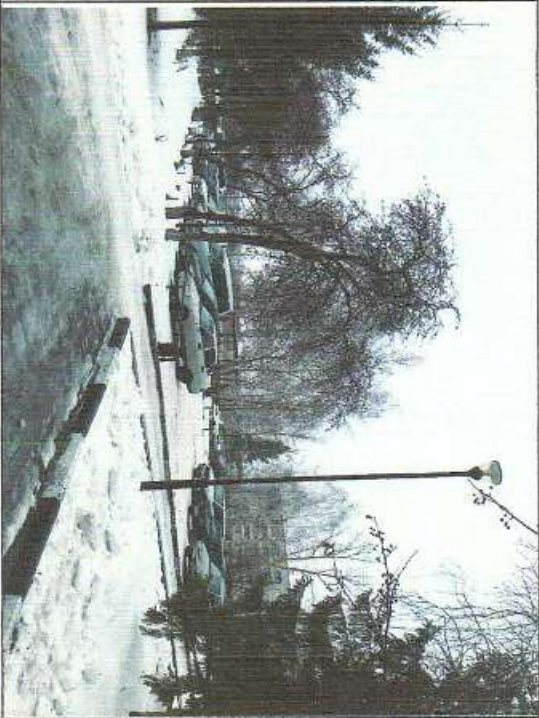
№ п/п	Элементы	Единицы измерения	Норматив	Фактическая величина	Для МГН*	ФОТО	Примечания
1	2	3	4	5	6	7	8
Парковка для посетителей							
	Расстояние до входа в здание	м	не более 50	имеется	К, О

П.5.2.2. СП 59.13330.2016
	Доля мест для автотранспорта инвалидов	%	10 (но не менее 1 места)	отсутствует	К, О		П.5.2.1. СП 59.13330.2016
	Разметка места для парковки автотранспорта инвалидов	м	6х3,6	отсутствие	К, О		П.5.2.4. СП 59.13330.2016
	Обозначение места для парковки знаком, принятым в международнонй практике		наличие	отсутствует	К, О		П.5.2.1. СП 59.13330.2016
	Путь к главному (специализированному) входу в здание

1.3	Лестница (наружная)	нет							
1.4	Пандус (наружный)	нет							
1.5	Автостоянка и парковка	есть			Стоянка для транспорта имеется	К,О	Произвести асфальт-ремонтные работы, нанести разметку места для парковки автотранспорта инвалидов, установка информационного знака «Стоянка для инвалидов»; отработать регламент сопровождения инвалидов персоналом (в том числе с нарушениями опорно-двигательного аппарата).	Организационные мероприятия

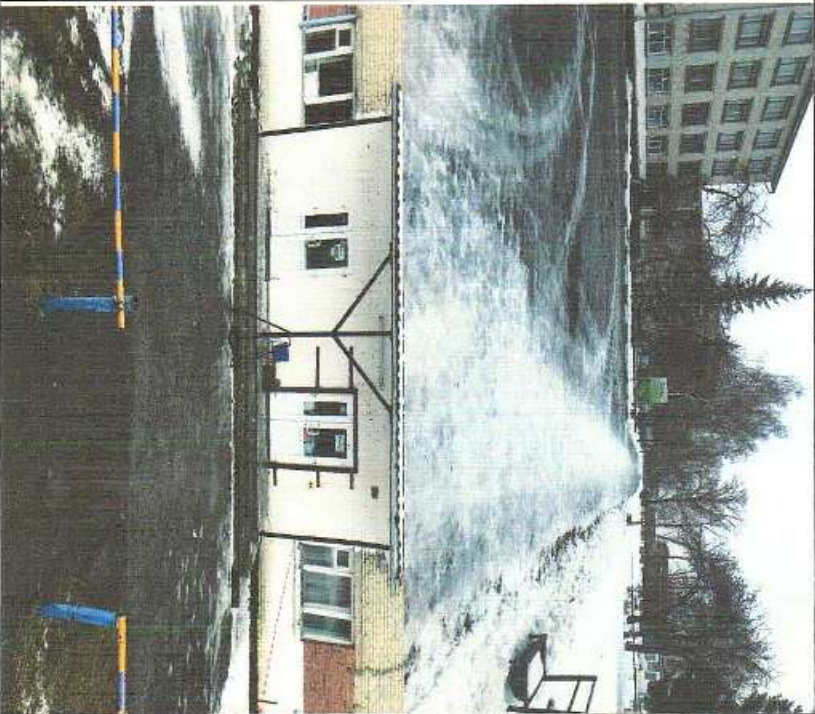
<p>- ширина полосы движения</p> <p>- при наличии площадок для разбега ИК (карманов)</p>	<p>м</p>	<p>2,0</p> <p>Доступно 1,2</p>	<p>соответствует</p>	<p>К</p>

<p>П.5.1.7. СП 59.13330.2016</p>
<p>- указатели направления движения</p>		<p>наличие</p>	<p>отсутствие</p>	<p>К, О, Г</p>		<p>П.5.1.3. СП 59.13330.2016</p>
<p>- высота бордюра</p>	<p>см</p>	<p>5</p>	<p>-</p>	<p>С</p>		<p>П.5.1.9. СП 59.13330.2016</p>
<p>- ширина дверного проема калитки в свету</p>	<p>см</p>	<p>не менее 120</p>	<p>-</p>	<p>К</p>		<p>П.6.1.5. СП 59.13330.2016</p>
<p>Рельефная (тактильная) полоса перед опасным участком (лестничным маршем, пешеходным переходом, поворотом, входом в здание): расстояние до объекта информации, опасного участка.</p>	<p>см</p>	<p>80-90</p> <p>50-60</p>	<p>отсутствует</p>	<p>С</p>		<p>П.5.1.10. СП 59.13330.2016</p>
<p>ширина тактильной полосы</p> <p>Связь с тротуаром: уклон</p>		<p>1:12</p>	<p>соответствует</p>			<p>П.5.1.8. СП 59.13330.2016</p>

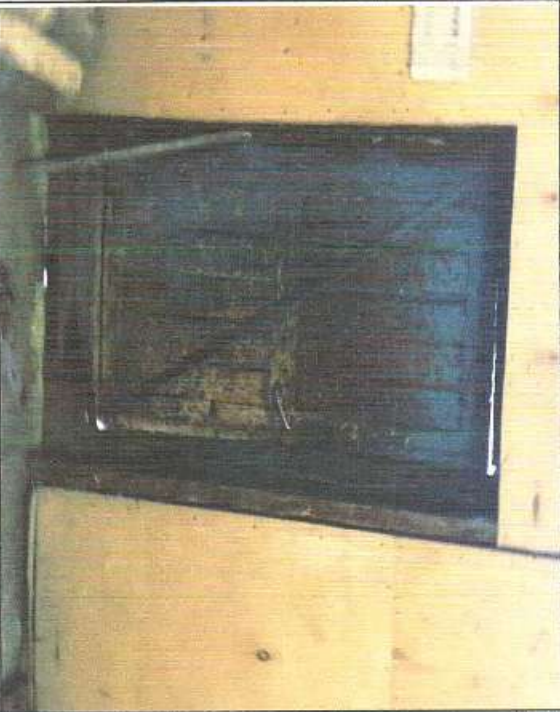
- на высоте	см	70 и 90 (допустимо от 85 до 92)	-	К	П.6.2.11 СП 59.13330.2016
- завершенные части поручней	см	Длинные пандуса на 30	-	К, О	П.6.2.11 ГОСТ Р 51261
Нескользящее покрытие		наличие	отсутствие	К,О,С	П.6.2.11 СП 59.13330.2016
Маркировка поверхности пандуса контрастным цветом или текстурой		наличие	отсутствие	С	П.6.2.10 СП 59.13330.2016
Наружный подъемник: вертикальный (В), наклонный (Н)		наличие	отсутствие	К	П.6.2.8. СП 59.13330.2016
Тамбур (центральный вход)					
Табариты: глубина х ширина	см	не менее 245х160 при реконструкции допустимо от 150 до 180х230	-	К	П.6.1.8. СП 59.13330.2016
Двери (центральные вход) I: распашные (Р), автоматические раздвижные (А)			Распашные

П.6.1.5. СП 59.13330.2016
- ширина дверного проема в свету	см	не менее 120	77	К			
- высота порога	см	не более 1,4	26	К,О,С			П.6.1.5. СП 59.13330.2016
Деревянная контрастная маркировка на прозрачных полотнах дверей (в виде круга, прямоугольника и др.)		наличие	отсутствует	С			П.6.1.6. СП 59.13330.2016
Размер маркировки	см	Не менее 10 x 20	отсутствует	С			П.6.1.6. СП 59.13330.2016
Расположение маркировки на полотне двери	см	Первый уровень 90-100 Второй уровень – 130-140	отсутствует	С			П.6.1.6. СП 59.13330.2016

№ п/п	Наименование функционально-планировочного элемента	Наличие элемента			Выявленные нарушения и замечания		Работы по адаптации объектов	
		есть/нет	№ на плане	№ фото	Содержание	Значимо для инвалида (категория)	Содержание	Виды работ
2.1	Лестницы/ступени (наружная)	нет				О, С		
2.2	Пандус (наружный)	нет				К, О, С		
2.3	Входные площадки (перед дверью)	нет				К, О, С		
2.4	Двери (входные)	есть			Не соответствует ширина дверного проема центрального входа.	К, О, С	При необходимости оказывать помощь инвалидам персоналом учреждения.	Организационные мероприятия
2.5	Тамбур	нет				К, О

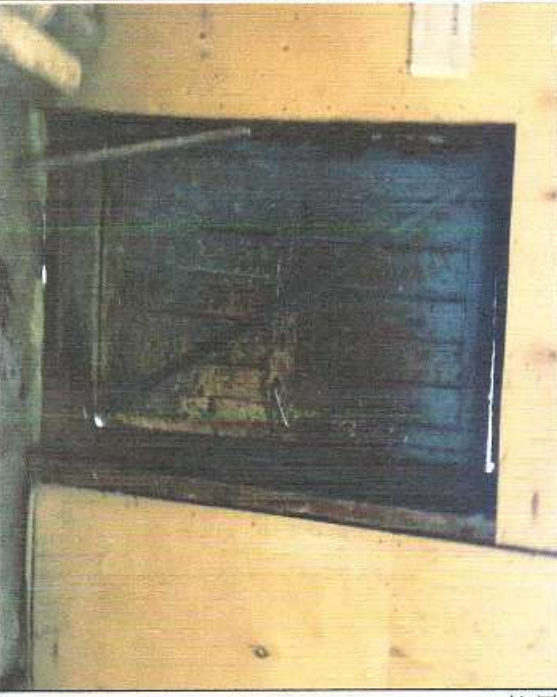
№ п/п	Наименование элементов объекта	Единица измерения	Установленный норматив доступности	Фактическая величина	Доступность в для категорий МПН	ФОТО	Ссылка на пункт нормативного документа
	Пути эвакуации	3	4	5	6	7	8
	Эвакуационный выход, Дверь: распашные (Р), автоматические раздвижные (А)			распашные			
	- ширина дверного проема в свету	см	не менее 120	77	К

П.6.1.5. СП 59.13330.2016
	- высота порога	см	не более 1,4	26	К,О,С		П.6.1.5. СП 59.13330.2016

Наименование структурно-функциональной зоны	Состояние доступности *	Приложение		Рекомендации по адаптации (виды работ)**
		№ на плане	№ фото	
Пути движения на объекте	ВНД (К,С), ДУ (О,Г,У)			Текущий ремонт, организационные мероприятия: обучить персонал правилам оказания ситуационной помощи инвалидам в чрезвычайных ситуациях; отработать регламент эвакуации МГН.

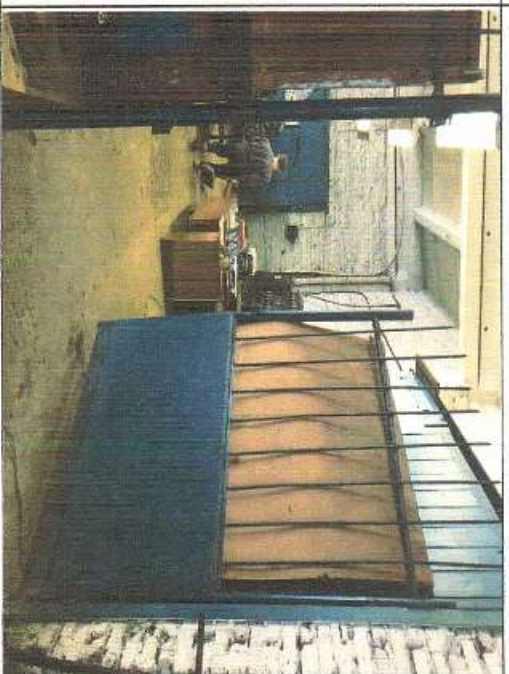
№ п/п	Наименование элементов объекта	Единицы измерения	Норматив	Фактическая величина	Для категор ий МГН*	ФОТО	Примечания
1	Кабинет	3	4	5	6	7	8
	- ширина дверного проема в свету	см	не менее 90	135	К

П6.2.4, СП 59.13330.2016
	- высота порога	см	не более 1,4	-	К,О,С		П6.2.4, СП 59.13330.2016
	Зона обслуживания	см	150х150	наличие

№ п/п	Наименование функционально-планировочного элемента	Наличие элемента		Выявленные нарушения и замечания	Работы по адаптации объектов		
		есть/нет	N фото		Содержание	Значимо для инвалида (категории)	Содержание
4.1	Кабинетная форма обслуживания	есть		Кабинеты имеют похожую геометрию пространства: дверные проемы в кабинеты к педагогам соответствуют.	К.О	Технические решения по обустройству кабинетов для приема людей передвижающихся на колясках нецелесообразны без организации доступности для таких посетителей путей движения, а также санитарно-гигиенических помещений.	Организационные мероприятия
4.2	Зальная форма обслуживания	нет					
Наименование структурно-функциональной зоны		Состояние доступности*		Рекомендации по адаптации (вид работы)**			
Зона оказания услуги		ВНД (К,С), ДЧ-И (О) ДУ (Г,У)		Организационные мероприятия: обработать регламент оказания помощи со стороны персонала.
